NÁHODA JAKO IMPULZ INOVACE NÁTĚROVÉ HMOTY

doc. Ing. Milan Kašík, CSc.

Metalkov Vlašim

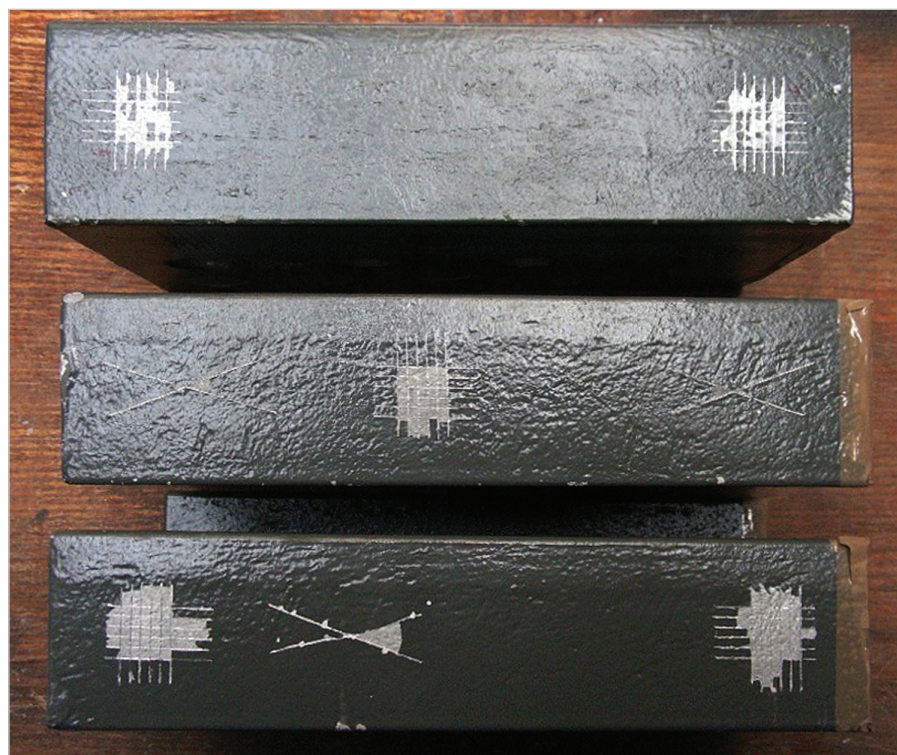
Mřížková zkouška na vzdálenost řezů 3 mm, lepicí páska 3M (Scotch) o šířce 50 mm, celková tloušťka duplexního NS: 278–430 μm , tloušťka Zn vrstvy 120–180 μm . (Foto: SVÚOM)

Závěr z mřížkové zkoušky zněl, že přílnavost navrženého dvouvrstvého NS je nevyhovující ke sweepované zinkové vrstvě. Nátěrový systém se jeví jako křehký a nesoudržný. Zkoušené díly

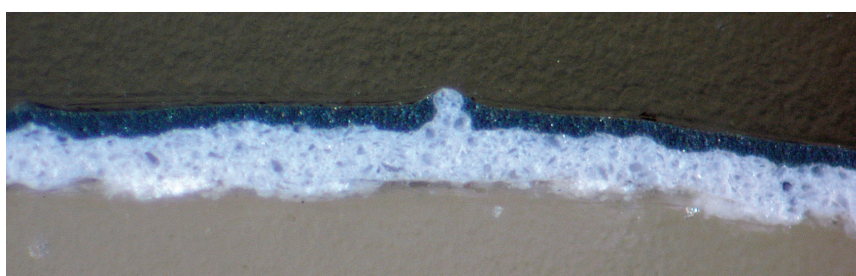
Dále byly příčné výbrusy selhaných NS podrobeny optické mikroskopii při 50násobném zvětšení mikroskopu. Závěr z této zkoušky zněl: vysoký obsah velkých lamelárních částic nakypřuje nátěrovou vrstvu, což vede ke zvýšení nárustu pórozity.

Velmi nerovnoměrný tloušťkový profil vrstvy základní NH Carboguard 888

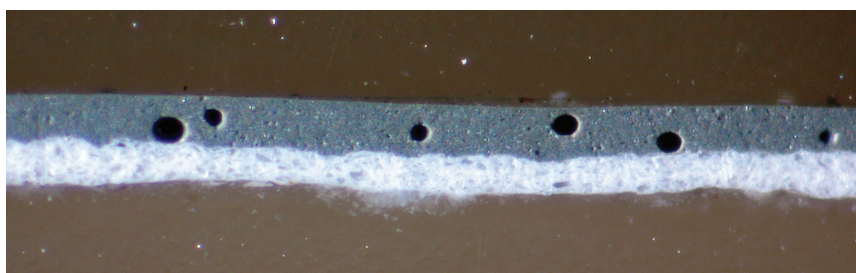
Ze závěrů precizního laboratorního zkoumání SVÚOM vyplynulo, že tvorba bublin ve vrstvě vrchního nátěru Carbocrylic 1290 byla zapříčiněna vysokou pórozitou základního nátěru

Carboguard 888, kdy se organická rozpouštědla obsažená ve vrchní vrstvě nátěru Carbocrylic 1290 velmi rychle vsakovala do porézní struktury základního nátěru vlivem nízkého povrchového napětí. Tím došlo k vytlačování vzduchových bublin do vrchní vrstvy nátěru, což bylo prokázáno mikroskopickou analýzou. Z uvedeného zjištění vyplývá, že předepsaný nátěrový systém byl primárně znehodnocen vsakováním rozpouštědla do porézní vrstvy základního nátěru Carboguard 888 a následně znehodnocen průnikem vzduchových bublin do vrchní vrstvy nátěru, z čehož logicky plyne, že aplikovaný předepsaný nátěrový systém se stal porézním.

Výskyt bublin ve vrchní vrstvě NH Carbocrylic 1290

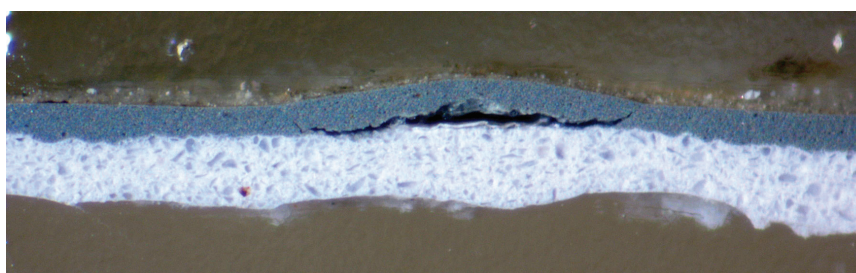
Nerovnoměrný tloušťkový profil základní NH a delaminace mezi vrstvami

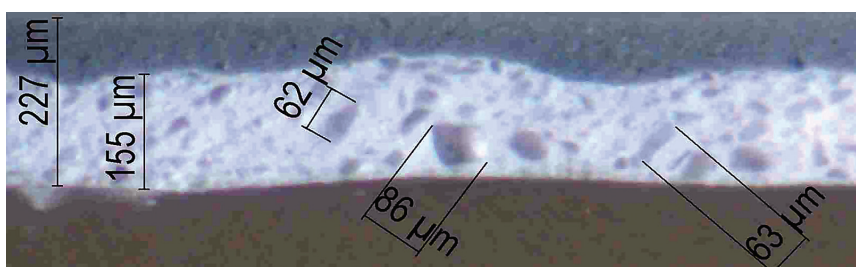
Zdánlivě bez defektů, vrchní vrstva s vysokým obsahem menších pórů, lamelární částice v základní vrstvě neuspořádané – posílení bariérového ochranného mechanismu není zajištěno.
